NOTE TECHNIQUE N°018 LB du 20/11/2009 (Mise à jour le 18 décembre 2012)

OBJET : LAVE-LINGE SÉCHANT M500, AVEC CONDENSATEUR DE VAPEUR INTÉGRÉ DANS LA CUVE : AFFICHAGE DE L'ERREUR 11 (E11).

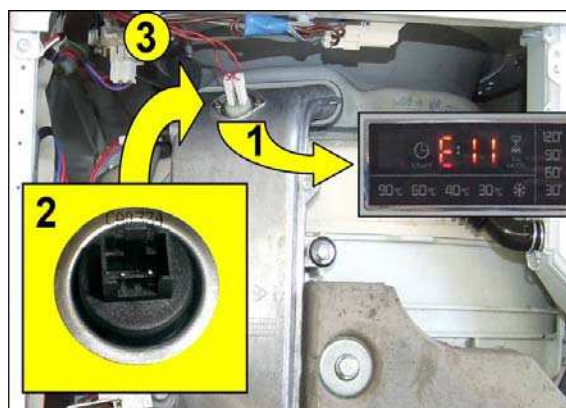
Erreur 11 (E11) à la fin du cycle de lavage et durant le cycle de séchage. L'Erreur E11 correspond (cf. ci-dessous) à un dysfonctionnement de la sonde CTN de contrôle de la température de l'air de séchage :

B1) Nous avons constaté que la cause la plus fréquente réside dans une **conductivité défectueuse des connecteurs AMP** (cosses "faston") intégrés à la sonde CTN de séchage. Pour les causes les plus diverses (vibrations, surchauffe, manipulations involontaires durant les interventions d'assistance), les cosses "faston" de la sonde CTN peuvent s'endommager de manière irréparable, amorçant le signal d'erreur de sonde CTN de séchage en circuit ouvert (E11 - Réf. 1 sur la figure).

- Remplacer la sonde CTN de séchage montée à l'origine (Réf. 1 sur la figure) par la nouvelle **sonde CTN de séchage** équipée d'un connecteur à déclenchement (Réf. 2 sur la figure), réf. **41032956**.

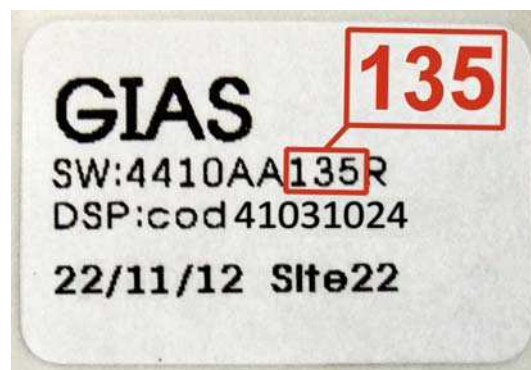
B3) Seulement en cas de **Lave-Séchoirs** équipé d'une **Carte d'Alimentation Triphasée**, le problème peut être dû à un "bug" du Firmware qui a été chargé en usine sur les mêmes cartes.

- E1) **Uniquement dans le cas de Lave-sèche équipé d'une Carte d'Alimentation Triphasée**, remplacez la Carte d'origine avec celle qui est actuellement gérée par GIAS en version améliorée et en gardant le numéro de code d'origine. Les Cartes de Puissance Triphasées maintenant fournies comme pièces de rechange, sont équipées du nouveau Firmware **SW:135** (voir photo) qui empêche la survenance de l'erreur dans le thème. Le nouveau firmware SW:*****135* est utilisé par l'Usine de la date **1246** (sur la plaque signalétique).
